# LANDBRUKSTAKST

**Knutsveien 5 , 3090 HOF**

Dato befaring: 13.12.2012  
Utskriftsdato: 05.04.2013  
Oppdrag nr: 5

Konsesjonsakst

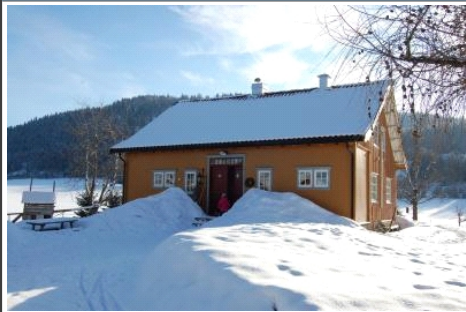
### Våningshus

Byggeår: 1850  
Anvendelse: Bolig

Grunnmuren er av gammel gråsteinsmur, støpt på begge sider.  
1. etasje er bygget i tømmer og 2. etasje i reisverk.  
Bygningen er meget gammel, men restaurert flere ganger sist i 2010.  
Det er ny stående panel utvendig i 2010.  
Det meste av huset er etterisolert datidens krav når huset ble restaurert.  
Taket er lektet om også i 2010, og byttet takstein.  
Samtidig ble det bygget oppløft i 2. etasje med nytt bad og i 1. etasje.  
Byttet vinduer i alle renoverte rom, i ikke restuarert del er det gamle vinduer.  
I 1. etasje ble bad/vakserom, gang og kjøkken totalrenovert med vannbåren varme i gulvene med el. fying i kjeller.  
Det er satt i kjeramisk rør i pipen.

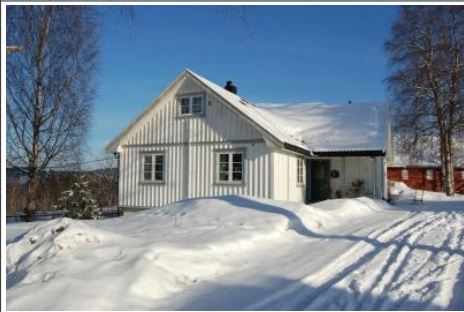
## Kårbolig

Byggeår: 1967 Kilde: Ferdighus opprinnelig

Sokkeletasje  
Støpt kjellergulv m/el varme.  
Leca i grunnmur i sokkeletasje, pusset og delvis isolert innenfra.  
Tre i etasjeskille.  
Kjelleretasje er ikke renoveret siden byggingen i 1976.

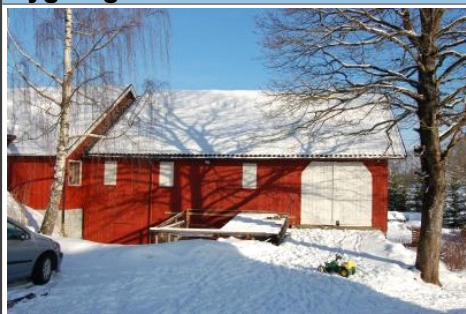
## Driftsbygning gammel del

Byggeår: 1915 Kilde: Bygdeboka  
Anvendelse: Lager/korntørke bygd i tre

Ca 3/4 parten av grunnarelet er betonggulv, resten er tregulv med lagerplass for mindre gjenstander.  
Tradisjonell eldre låve, stående panel og takstein fra 1975 m/taknedløp.

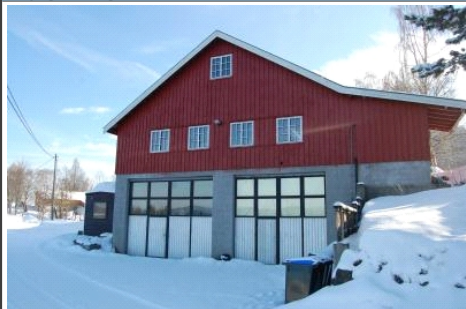
## Driftsbygning fra 2000

Byggeår: 2000 Kilde: Kilde hjemmelsinnehaver  
Anvendelse: Lager bygd med stålbuer, lecavegger og betong etasjeskille.

Støpt getonggulv.  
Stålbuer, stående panel og stålplater på taket.

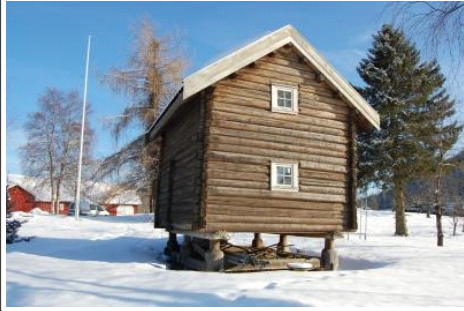
## Stabbur

Byggeår: 1850 Kilde: Flyttet til gårds i 2005

Gammelt stabbur.  
6 x 6 meter.  
Står på 12 trepilarer i treframme.  
Totalrenovert i 1975.  
Isolert tak, bordtak.

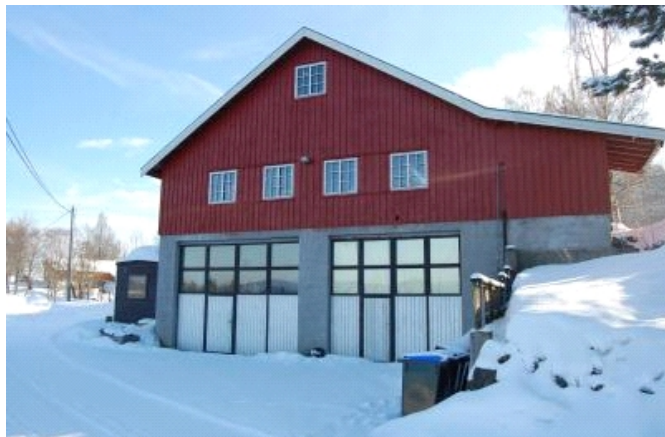
## Driftsbygning fra 2000 Underetasje

12 meter bred med to porter, 6 meter bred og 4 meter høye.  
Leca vegger og delevegg mellom rommene.  
inndelt i to rom, verksted og kjølerom.  
I taket er det isolerte plater i begge rom.
